VOJMÅNS FVO

Slutrapport

Miljöåterställning Hornforsen och Granselforsen

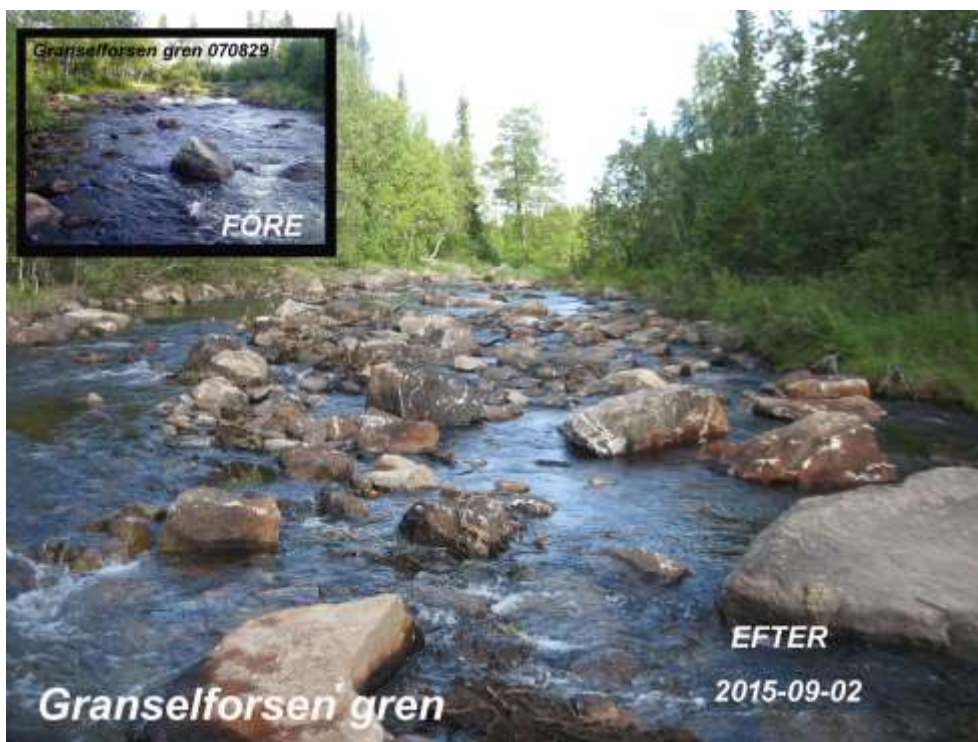
Granselforsen, sidofåra

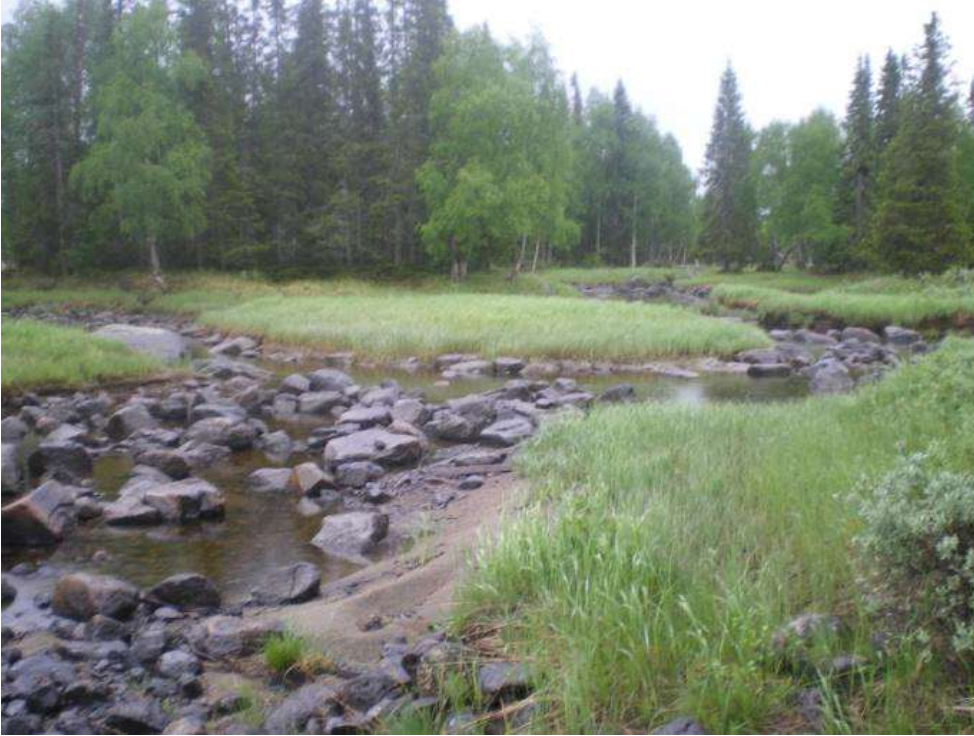
Torråra Granselforsen före

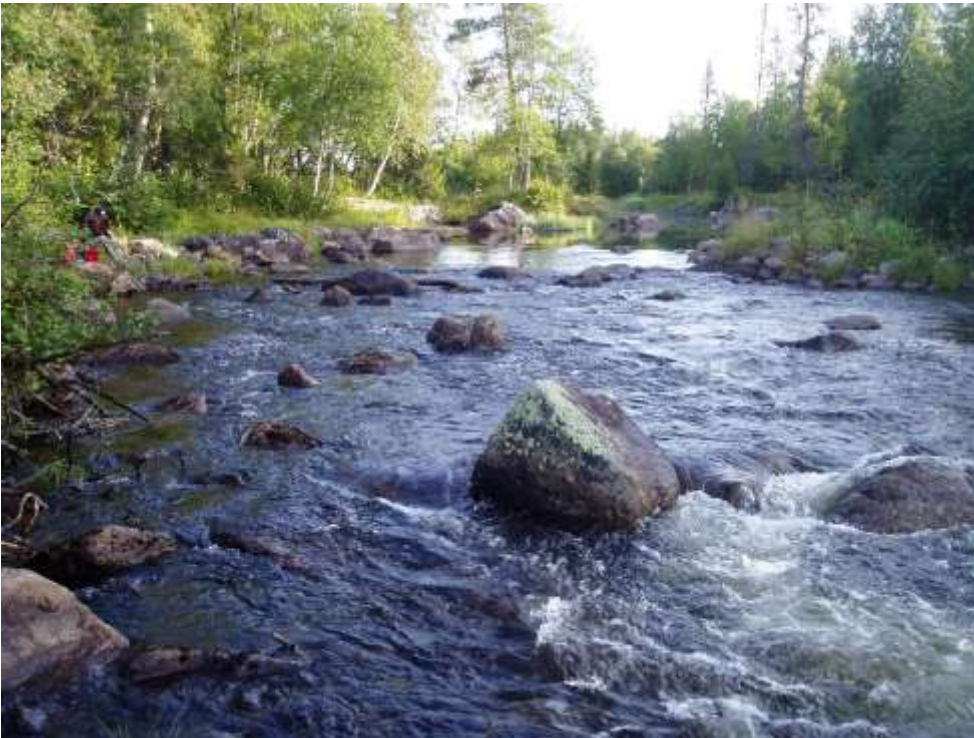
Torråra Granselforsen efter

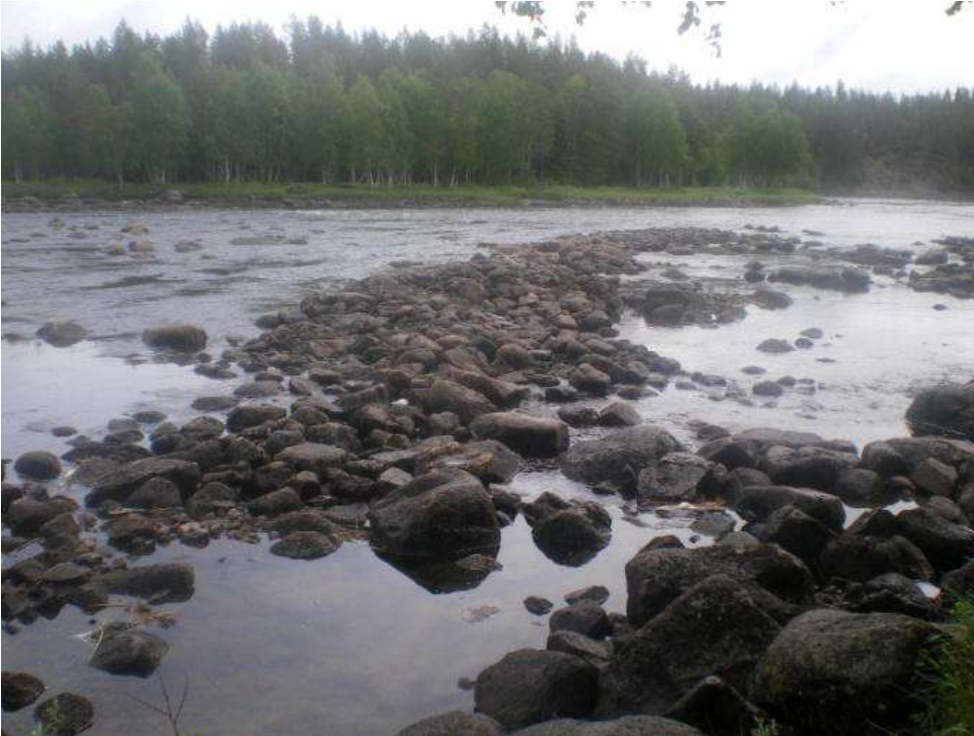
Granselforsen före restaurering

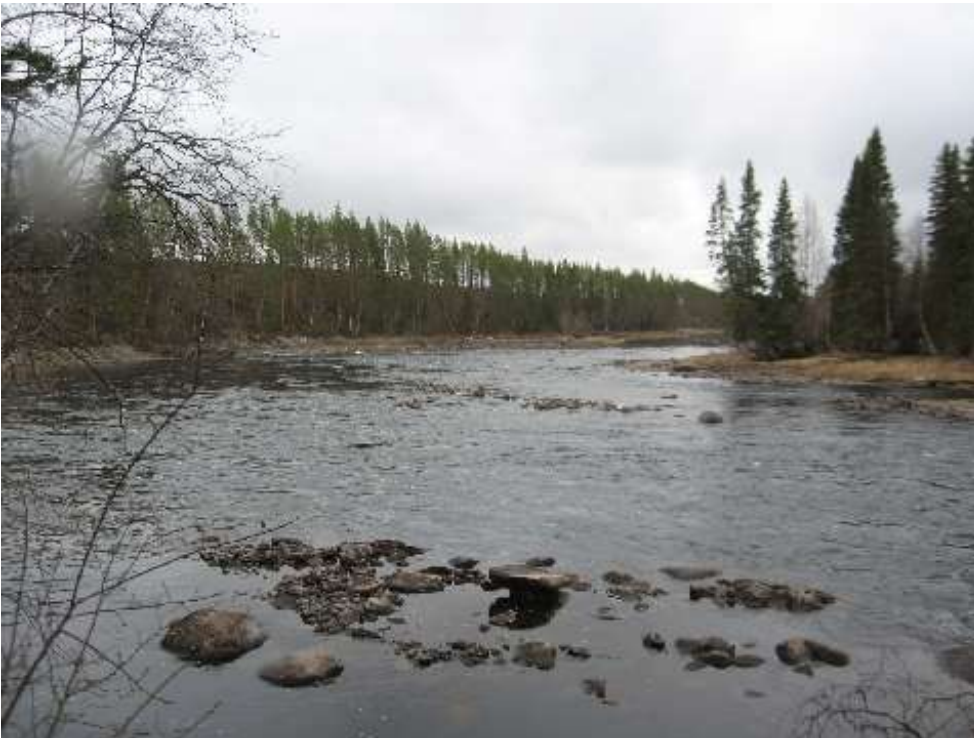
Granselforsen efter restaurering

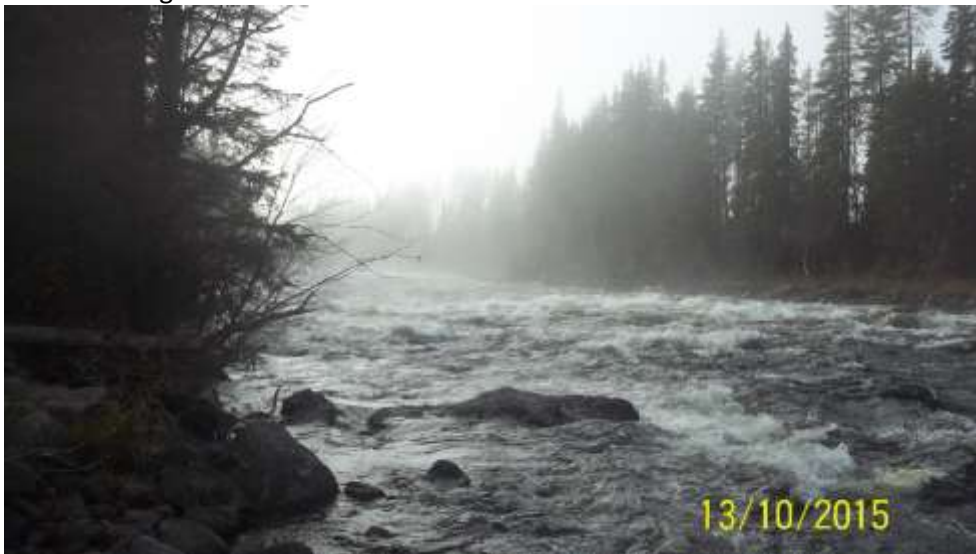
Hornforsen efter restaurering uppifrån

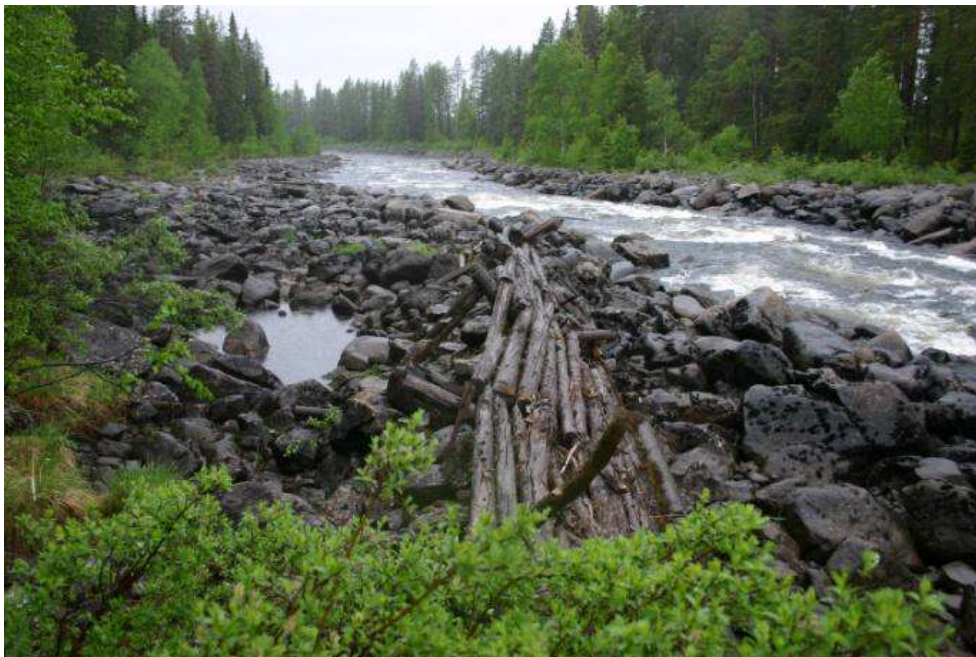
Hornforsen före restaurering sedd uppifrån

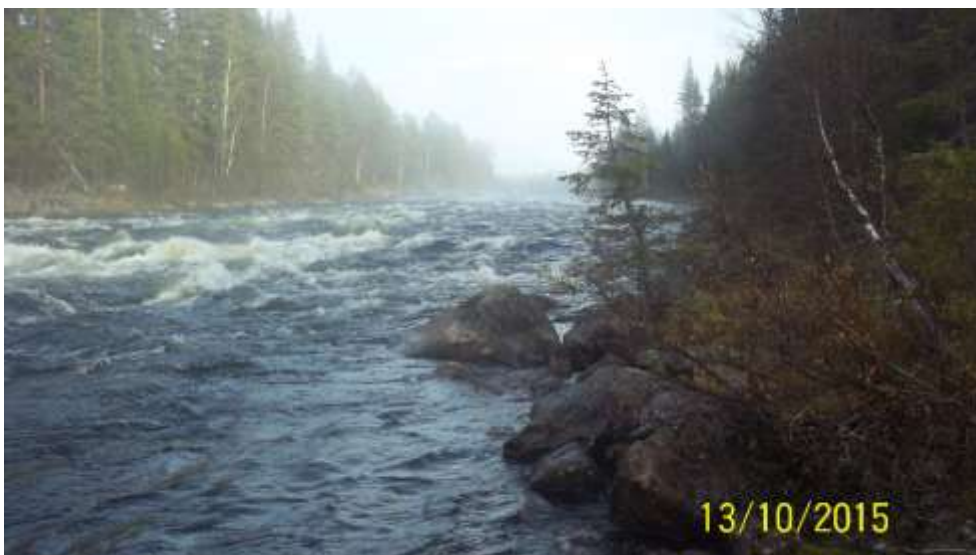
Hornforsen 60 m3/sek 13 okt efter restaurering sedd nerifrån

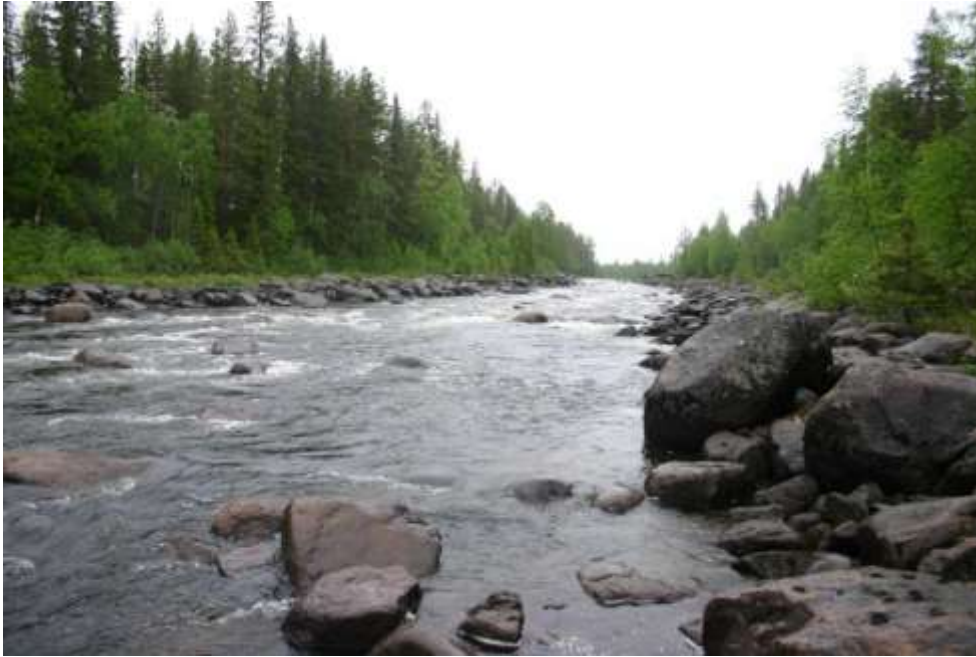
Hornforsen före restaurering sedd nerifrån
