BIOTOPVÅRD I SMÅ RINNANDE VATTEN

2015-2018

Rapport LONA-projekt: Biotopvård i mindre vattendrag 2015 - 2018

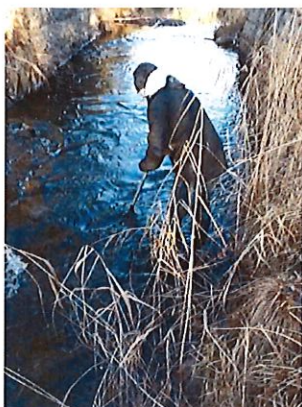
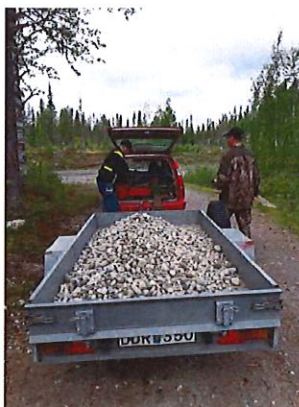
HM används och lekgrus har lagts ut på lämpliga ställen

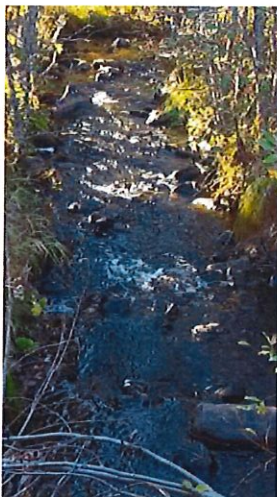
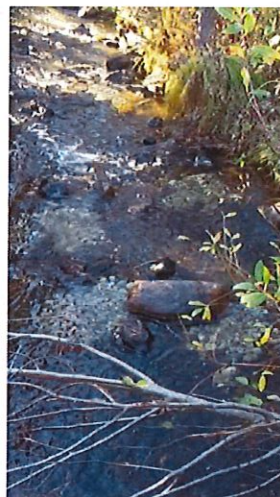
5 st lekbottnar anlades 2016 i ett biflöde till Lagbäcken som kommunen elfiskar årligen. Lekbottnarna ligger strax ovan elfiskelokalen i anslutning till varandra på ungefärlig koordinat 7142520-1519710, inom Avaträsk- Arksjö FVO. De två större bilderna som är ovan är åtgärderna i biflödet till Lagbäcken (före och efterbild).

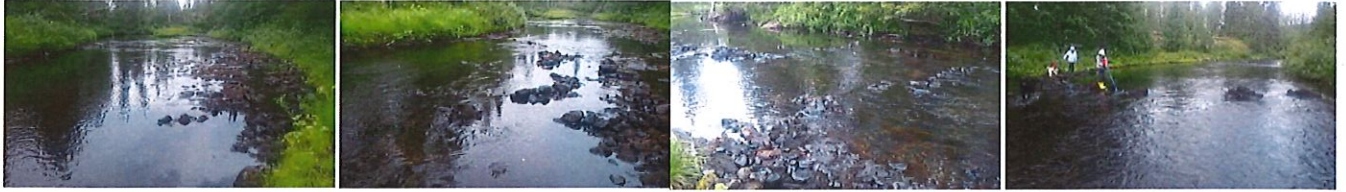
Bilderna ovan är före och efterbilder på delen av Fjällån som åtgärdades.

2 stora sammanhängande lekområden byggdes i Fjällån inom Avaträsk - Arksjö FVO. Lekbottnarna har ca 150 m² i yta. En ny elfiskelokal valdes inom det område som lekbottnar byggdes. Elfisket skedde innan lekbottnarna anordnades. Elfiske 2016 skattat antal öringar efter 2 utfiskningar 3,6/100²m (innan åtgärd), 2017 4/100²m, 2018 5,2/100²m.

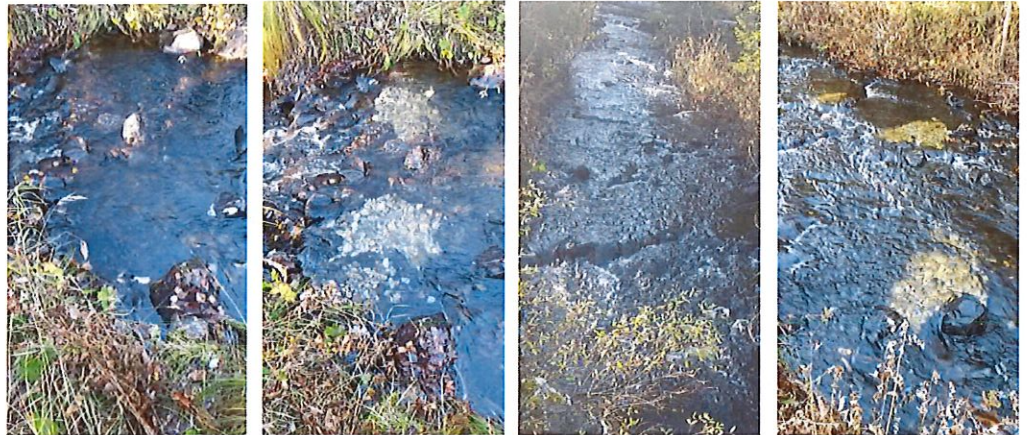
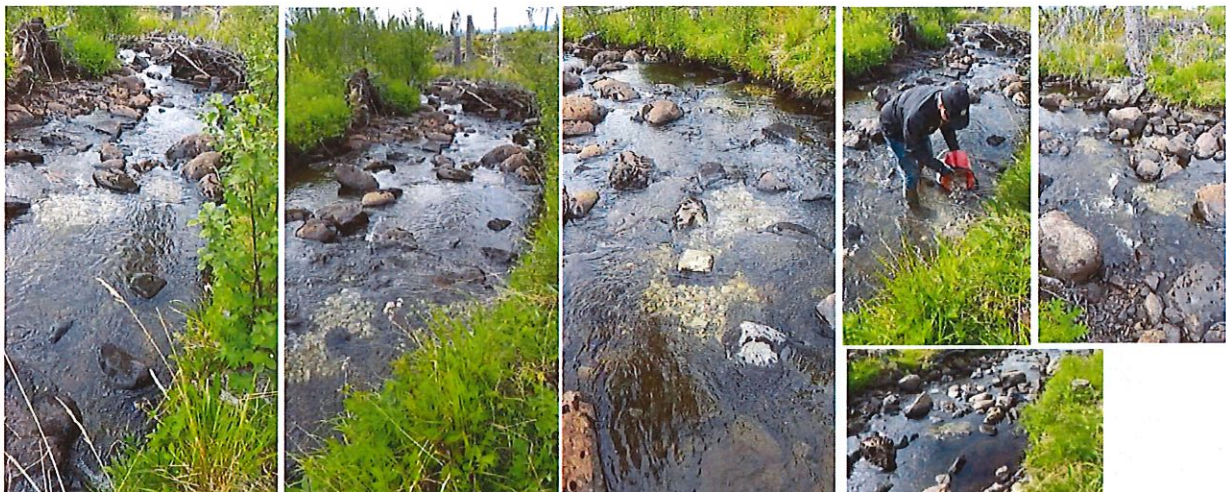
De fyra bilderna som är till höger är före- och efterbilder på fem lekbottnar i Knäverbörbäcken. Komplettering har skett med externt material. Elfisken utförs årligen i bäcken.

Lagbäcken kompletterades med ca 15 lekbottnar där externt material tillfördes. Bäcken elfiskas årligen.

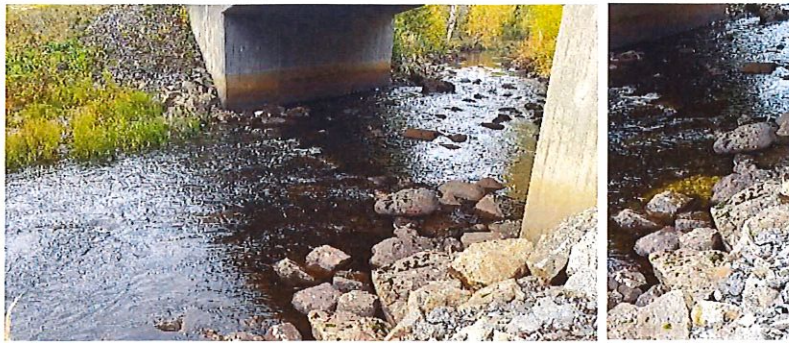
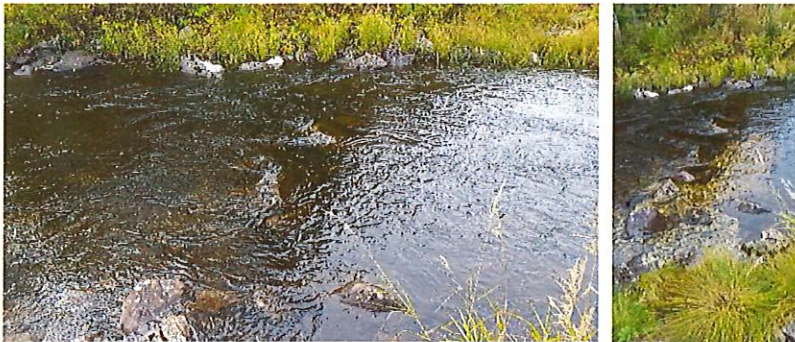
Tre lekbottnar anlades 2018 i Mesjöbäcken, Vilhelmina, koordinat 7145901-1545225, se nedan.

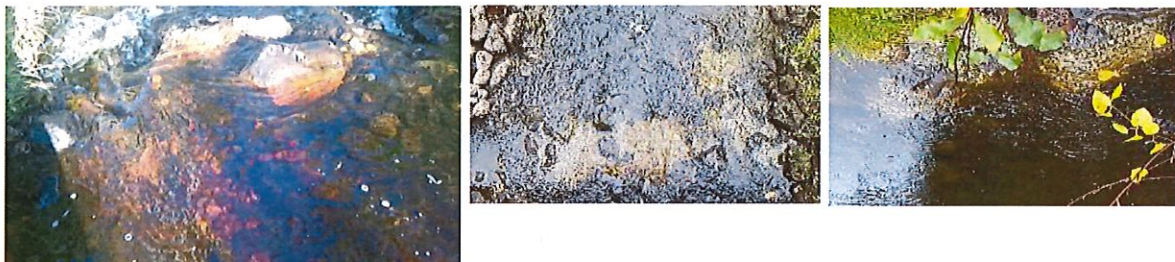
Det anlades även en större lekplats vid koordinat 7145967-1544817 i Mesjöbäcken.

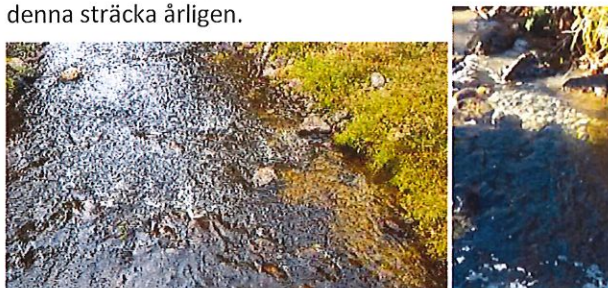
I Mälskarbäcken, Vilhelmina anlades ett par lekplatser vid koordinat 7188939-1548939. Bäckens elfiskas på denna sträcka årligen.

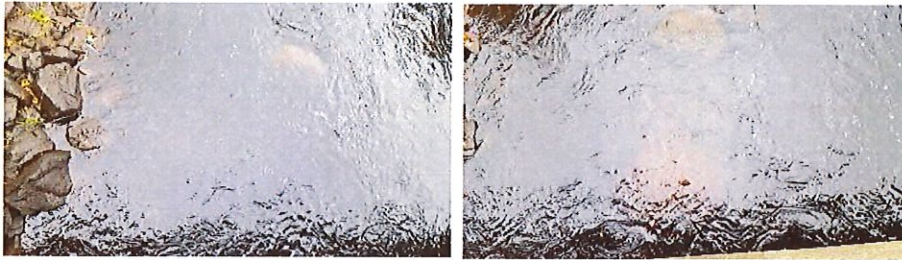
2 lekbottnar byggdes i Stamsjöån i anslutning till väg 931. Det finns en elfiskelokal strax ovan lekbottnarna som elfiskas årligen. Koordinat 7122722-1556580. Det var ganska djup där botten anlades. Ån elfiskas uppströms denna lokal årligen.

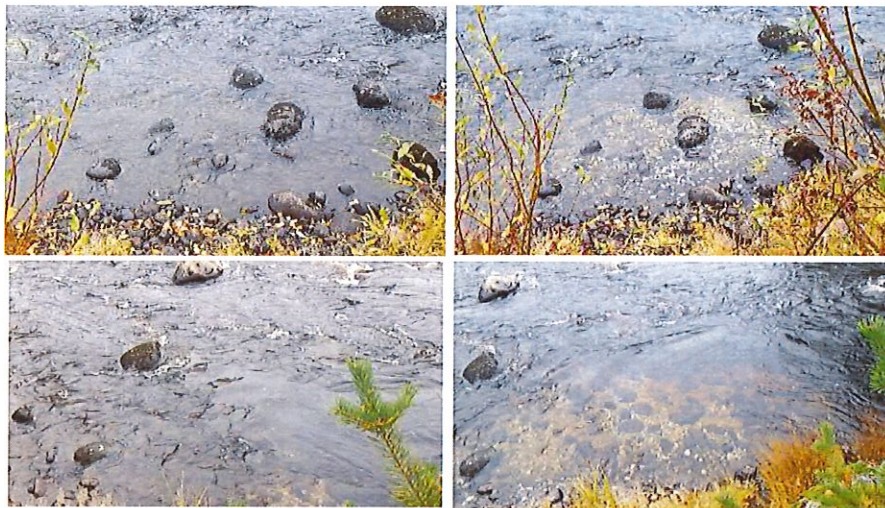
2 Lekbottnar anlades längre ner i Stamsjöån vid koordinat 7135553-1544154. Denna sträcka ligger just ovanför en befintlig elfiskesträcka som elfiskas årligen.
