Albloselbäcken

flottledsrestaurering

Slutredovisning

2016/2017

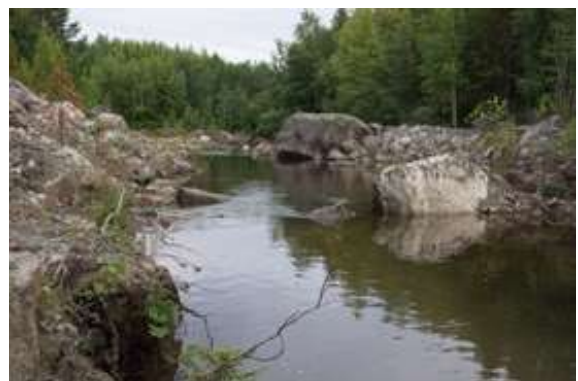
Styrgruppen beslutade att två st torrlagda älvfåror, nr 1 och nr 2, intill Bullerforsen var lämpliga delprojekt att börja med. Fårorna blev torrlagda i och med vattenregleringen. Arbetet bestod i att gräva sig ned till inloppet vattennivå. Efter mycket funderande och hårt arbete så visade det sig att detta delprojekt luckades över förväntan, se bild 2.

Bild 2: inlopp till torrfåra nr 2

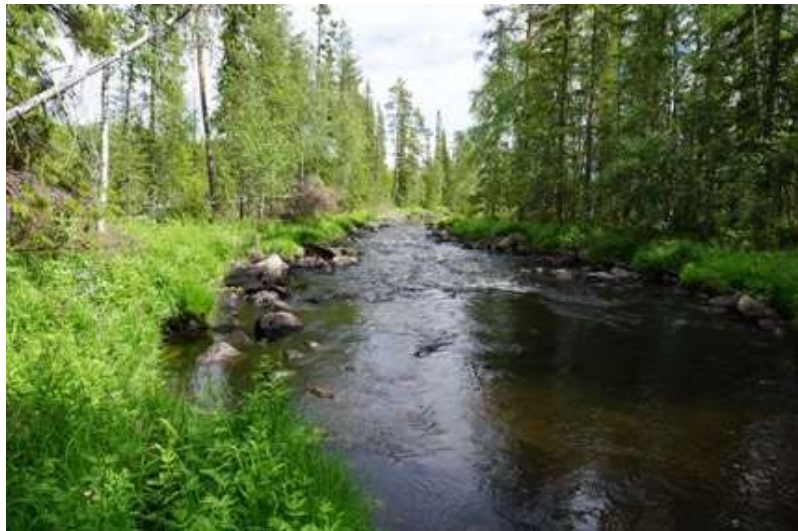
Bild 4: åtgärdsområde övre delen, före åtgärd

Forssträckan vid den övre delen av restaureringsområdet, innan åtgärd, se bild 4.

Det praktiska arbetet med restaureringen startade vid den övre delen i ett kortare sel. Arbetet blev att lyfta tillbaka block som lagts upp längsmed stränderna. Därefter gick arbetet vidare med att restaurera ett forsparti, som kanaliserats, genom placera ut stora block. Det huvudsakliga arbetet blev att placera ut block som fanns intill å fåran samt att anlägga 2 reproduktionsområden för öring.

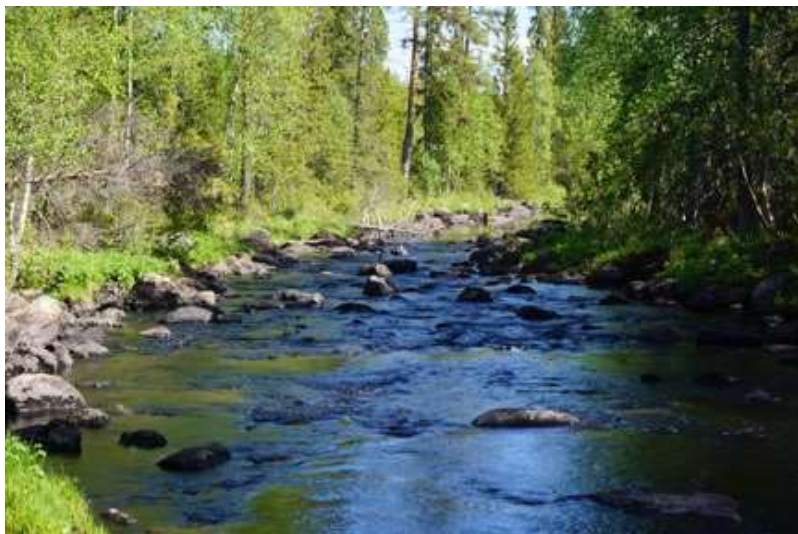
Bild 5: åtgärdsområde övre delen, efter åtgärd

Forssträckan efter åtgärd. Block har lyfts tillbaka i bäckfåran och vid den övre delen av forsen har 2 lekplatser för öring anlagts, se bild 5.

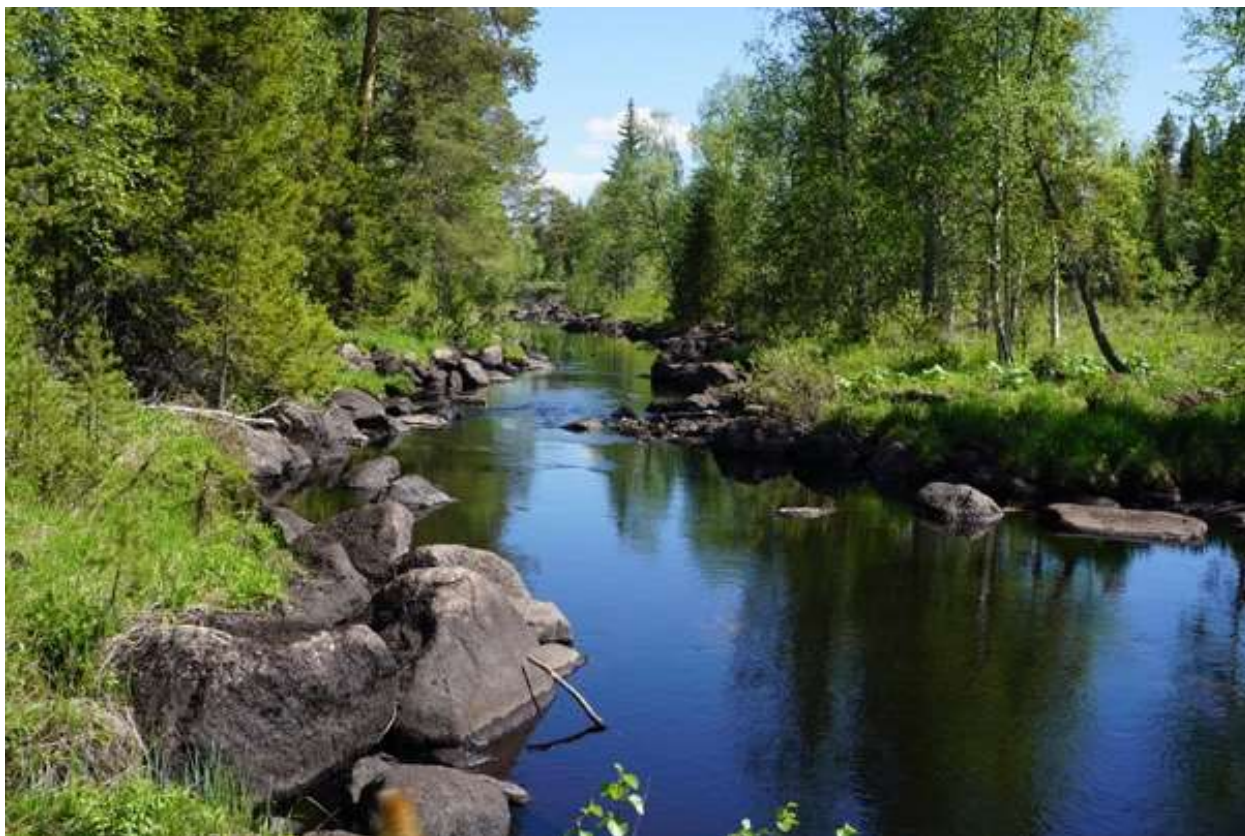
Nedströms forsen så kommer det ett långt och djupt sel där det finns 2 trängre partier som är kraftigt strömmande. Åtgärderna vid detta område har gått ut på att lägga tillbaka block vid dessa strömpartier, detta för att skapa en starkare ström, för att sedan lyfta tillbaka block som lagts upp mot stranden vid de djupare delarna av selet.

Bild 6: Selet där det finns 2 trängre partier som är kraftigt strömmande.

Åtgärderna har gjorts med tanke på att skapa en bättre miljö för både öring och harr men även för att göra bäcken så oattraktiv som möjligt för gädda. Vid slutet på det långa selet börjar en fors sträcka, vid den övre delen av forsen har det anlagts 2 stycken lekområden för öring.

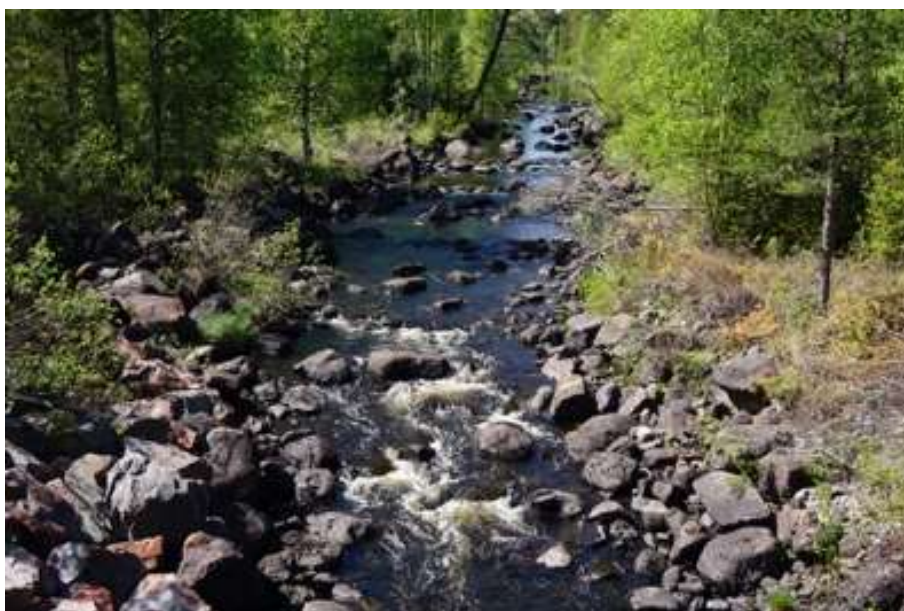
Nedanför selet börjar en fors som ligger i anslutning till landsvägsbron, tidigare restaurerad del, men där saknas lekrområden så vid den övre delen av forsen anlades 2 stycken lekplatser. Bilden är tagen från landsvägsbron och uppströms, se bild 7.

Bild 7: Strömsträcka nedan sel

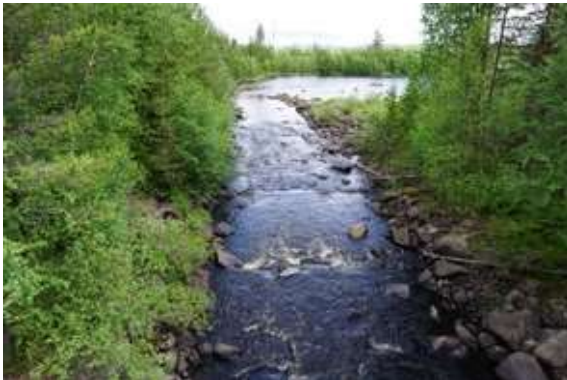
Området nedanför landsvägsbron består av en kort fors. För många år sedan har sträckan kanaliserats för att få till mer markerad strömfåra, med lockvatten, ut till Ångermanälven, se bild 8. Efter kanalens slut finns ett långt sel som leder in i Ångermanälven.

Bild 8: Utlopp innan åtgärd

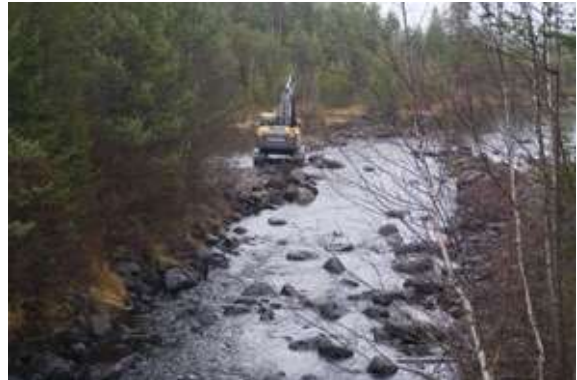
Bild 9: Utlopp under pågående åtgärd

Grävmaskinen är i arbete, se bild 9, med att lägga tillbaka block i bäckfåran som tidigare har används som dammvall längst med kanalen. Strax nedanför landsvägsbron byggdes även en lekplats för öring och harr. Arbetet gick ut på att ta bort den kanal man tidigare grävt vid den nedersta delen av bäcken och att återställa bäckfåran vid utloppet.

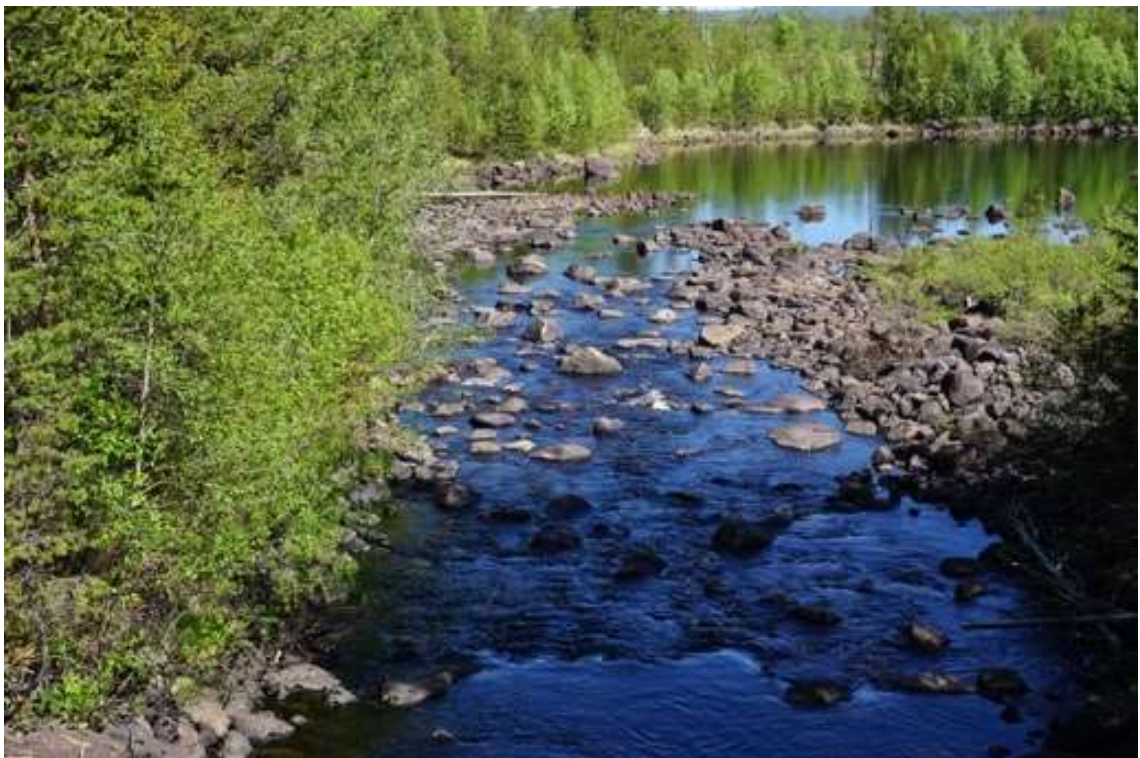
Bild 10: Utlopp efter åtgärd.

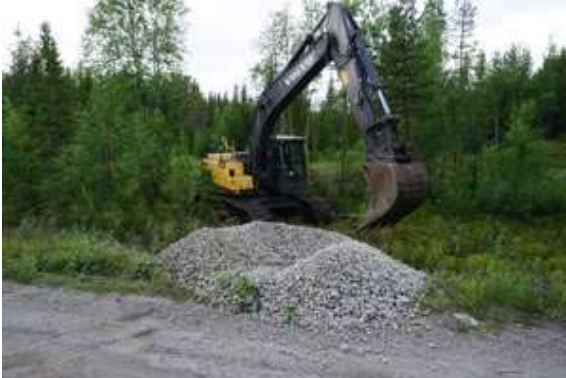
kunde det färdigställas. Vid de 4 andra lekområdena kunde grävmaskinen bära ut lekgruset och lägga det exakt på rätt ställe, se bild 11 och 12. I Åsele fanns mycket fint lekgrus sorterat som transporterades till Albloselbäcken.

Bild 11: lekgrus, sorterat naturgrus

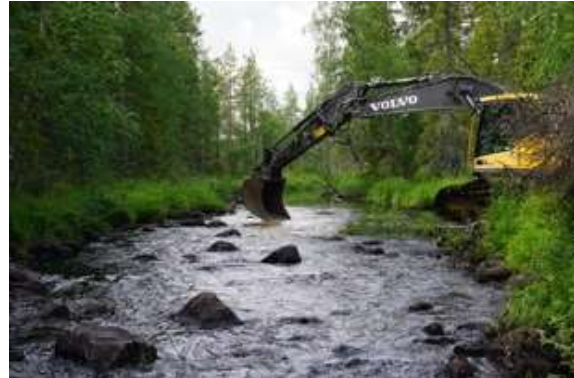
Bild 12: Grävmaskinen lägger ut lekgruset
