# Torvsjöån

Flottledsrestaurering  
Slutredovisning  
2016/2017

## **Flottledsrestaurering vid Torvsjöåns nedersta del 2016.**

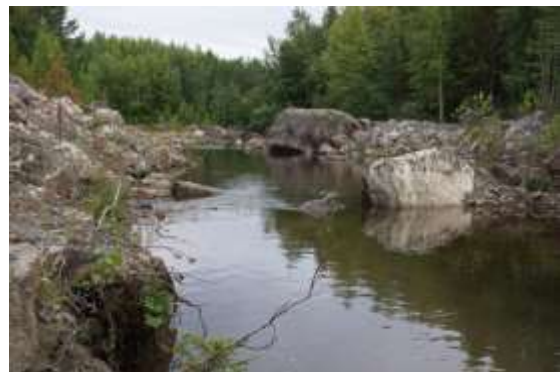
Bild 2: inlopp till torrfåra nr 2

Styrgruppen beslutade att två st torrlagda älvfåror, nr 1 och nr 2, intill Bullerforsen var lämpliga delprojekt att börja med. Fårorna blev torrlagda i och med vattenregleringen. Under hösten 2015 startade arbetet med torrfåra nr 2. Arbetet bestod i att gräva sig ned till inloppet vattennivå. Efter mycket funderande och hårt arbete så visade det sig att detta delprojekt lyckades över förväntan, se bild 2.

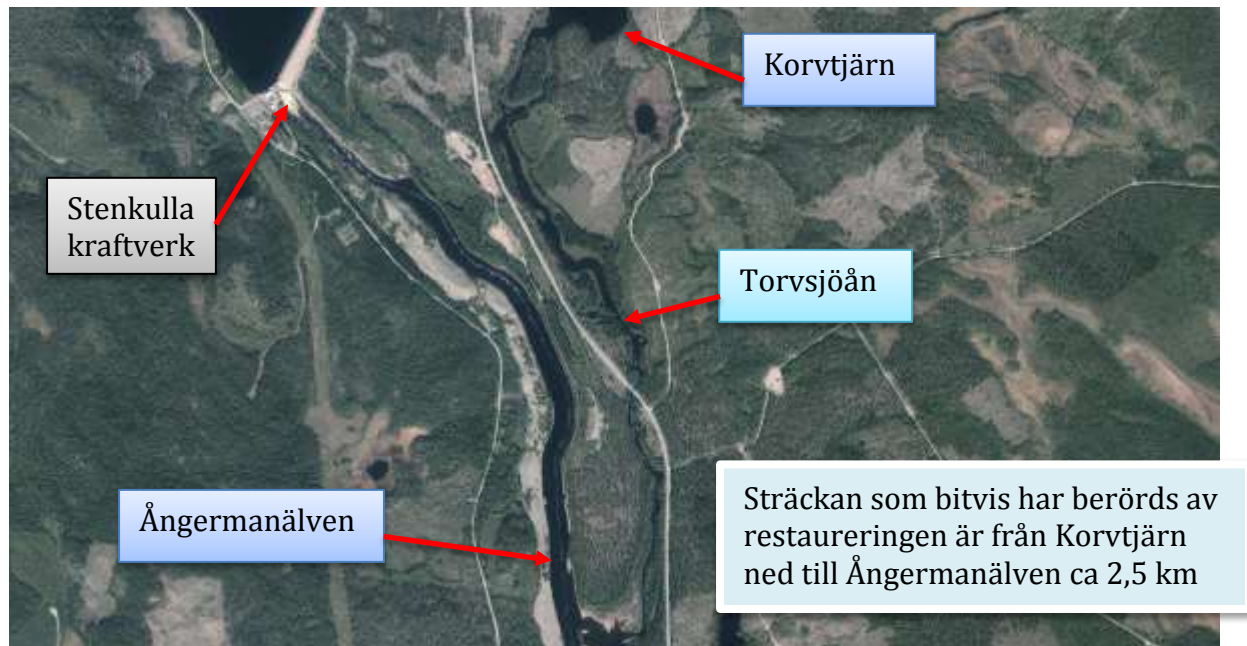
Bild 3: karta över området som restaurerats

Arbetet började under sommaren/hösten 2016 med ansökan om samråd till Länsstyrelsen och tillstånd från alla berörda markägare. Därefter skedde många besök vid Torvsjöån för att förbereda arbetet inför restaureringen. Området som först skulle restaureras var den nedersta delen av Torvsjöån var ca 1,0 km, se bild 3.

Ca 11 stycken reproduktionsområden är anlagda på sträckan från landsvägsbron ned till Ångermanälven.

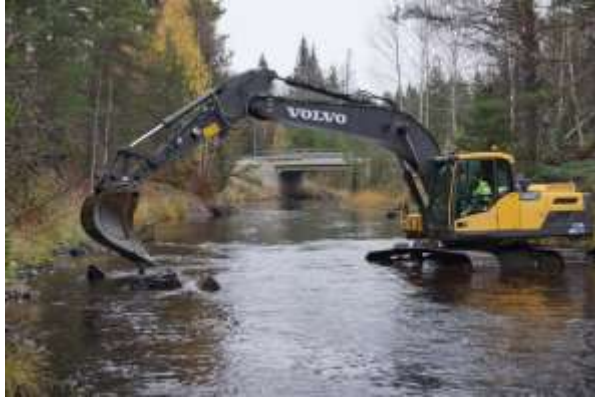
Bild 4: nedanför landsvägsbron

Det praktiska arbetet med restaureringen startade i början av oktober. Platsen var strax nedströms landsvägsbron vid väg 90, se bild 4. Det var en sträcka på ca 250 meter där botten till stor del dominerades av stenar stora som "kattskallar". Sträckan var strömmande med några små forspartier, men till största delen väldigt slät. Lars Norberg har aldrig iakttagit någon fisk i detta område. Här anlades lekområden, uppväxtområden och ståndplatser, bara några dagar efter grävmaskinen lämnat området kunde man se en stor öring stå vid den första lekplatsen som gjordes på sträckan.

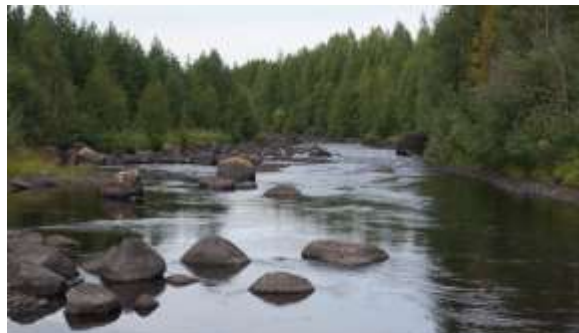
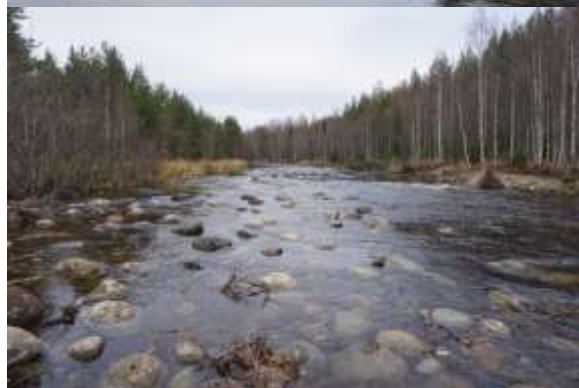
Bild 6 och 7: före och efter åtgärd

Där kunde man se att det var restaurerat tidigare, genom att lägga ut större enskilda block på den vänstra sidan av å-fåran. Det var dock väldigt mycket block kvar längst stränderna.

Vårt jobb blev att återföra de block som låg längst stränderna till å-fåran och därigenom skapa fler ståndplatser för större fisk. Arbetet innebar även att anlägga lekplatser och uppväxtområden. Det låg mycket lekgrus/naturgrus, ca en till fem cm storlek, längst stränderna, så det fanns goda förutsättningar att bygga många och bra lekplatser. Det finns sedan tidigare bra harr-reproduktion i området, vilket togs stor hänsyn till.

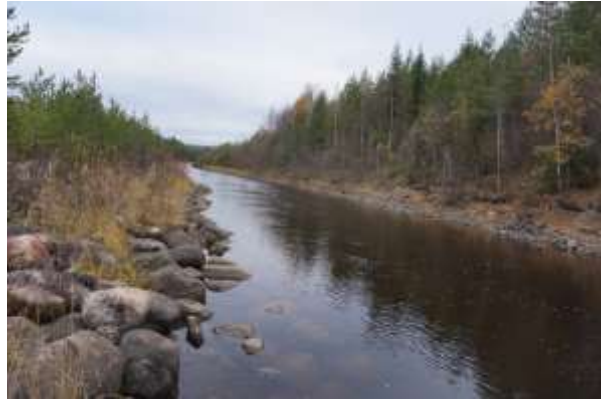
Bild 8: Dammvallen och kanalen

Under -80 talet restaurerades denna sträcka genom att utloppet förändrades mer till en kanal innan Ångermanälven. Tanken var att öring skulle kunna vandra upp och leka. Genom högflöden har utloppet förändrats en del. Botten består till stor del av "kattsallar" och är ganska grunt vatten.

Lekgrus har tidigare lagts på vissa delar av sträckan vilket tydligen har spolats bort. I dag kan man kanske fundera på att riva bort den dammvall som finns och återställa utloppet som det var innan denna åtgärd. Detta bör nog undersökas och karteras i samråd med Länsstyrelsen och kommunerna. I denna restaurering lades det ut de block som låg längst stränderna så att botten mer liknar en orörd å-botten. Genom denna åtgärd blev sträckan mer strömmande. Kanalen avslutas därefter med en stark sväng strax innan Ångermanälven och där anlades en forsacke med ett lek- och uppväxtområde. Vi anser att i och med denna åtgärd så blev det bra lockvatten för öring och harr och dessutom fungerar ev. forsen som ett gäddstopp till Torvsjöån.

Sammanfattningsvis anser vi att med de åtgärder vi redovisat så kommer den nedersta sträckan av Torvsjöån, innan utloppet till Ångermanälven, att fungera bra för harr och öring. Det man bör fundera på är om det finns någon anledning till att ha dammvallen kvar, då vi anser att en total återställning av Torvsjöåns utlopp vore det allra bästa för djurlivet i vattnet.

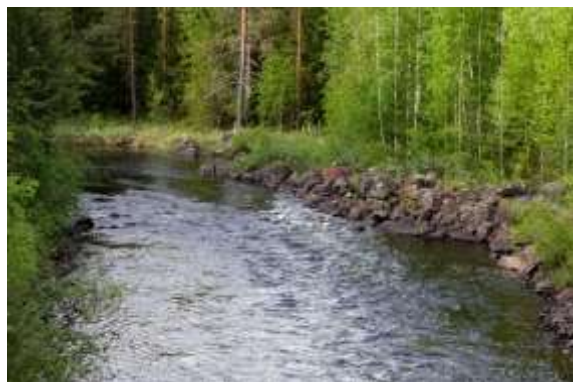
Bild 11: ovanför bron innan åtgärd.

Arbetet med grävmaskin började i mitten av juli på sträckan från landsvägsbron och uppströms, ca 350 meter. Arbetet gick främst ut på att återföra block från stränderna till ån och att anlägga lekplatser/uppväxtområden. På sträckan anlades 3 st lekområden/uppväxtområden. Innan flottledsrensningarna startades fanns antagligen många reproduktionsområden på sträckan, då det fanns relativt bra tillgång på lekgrus i ån.

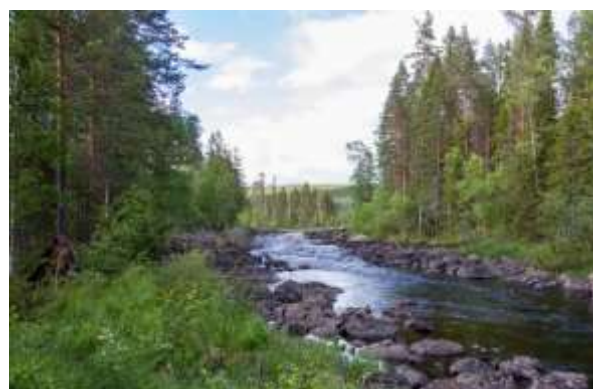
Bild 13: nedströms Korvtjärn innan åtgärd.

Sista området att restaurera var forssträckorna nedströms Korvtjärn. Det finns 2 utlopp från Korvtjärn och vi åtgärdade den västra å-fåran, för där kunde man tydligt se att flottningsrensningar är gjorda. Sträckan är ca 300 meter. På den västra å-fåran, direkt efter Kojtjärn, kunde man tydligt se att forsens kanaliserats och att stora block flyttats upp på stränderna. Man kunde även se spår av en stenlagd ledarm vid utloppet från Korvtjärn, som antagligen hade rivits ner när flottningen upphörde.

Åtgärden gick ut på att återföra block från stränderna och sedan anlägga en lekplats vid tröskeln från Korvtjärn. Det fanns lekgrus men man bör om möjligt lägga ut mer lekgrus.

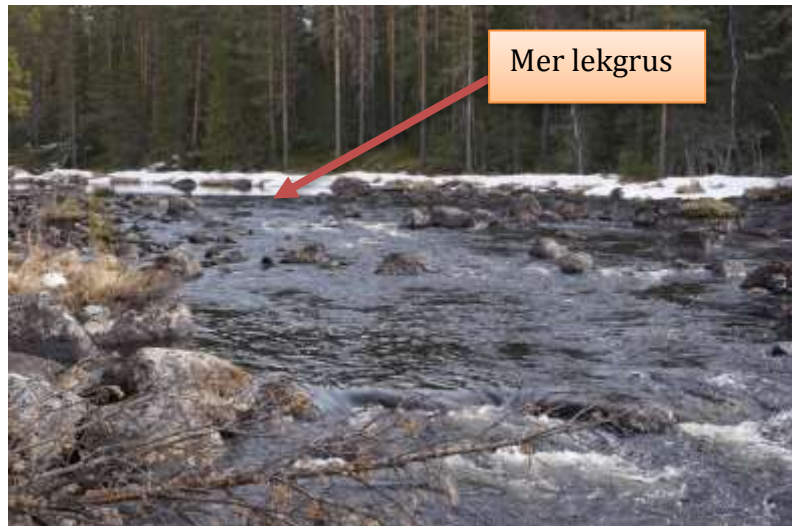
Bild 15: område där lekgrus skall kompletteras

Ca 150 meter nedströms Korvtjärn finns det en tröskel till en lång fors. Vid denna tröskel anlades ett lek område men det var stor avsaknad av lekgrus. Vi anser att det bör kompletteras med lekgrus där i framtiden.

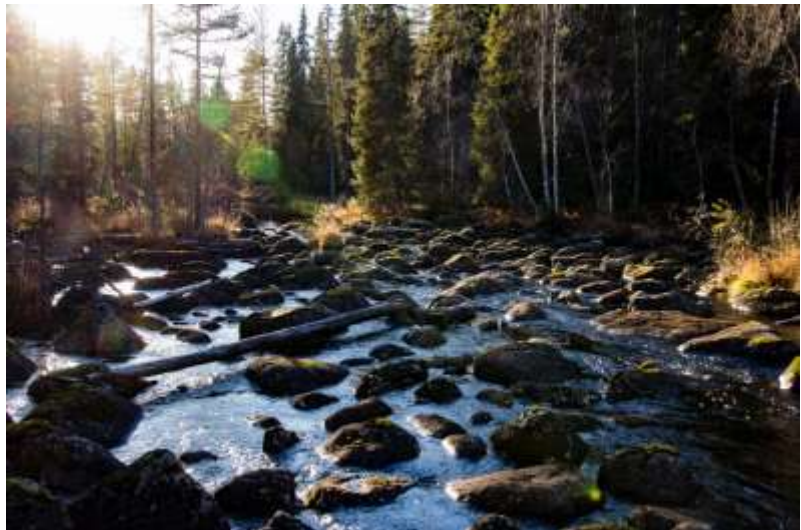
Bild 16: naturlig strömsträcka

**Vid den östra fåran nedströms Korvtjärn.** Här strömmar det väldigt lite vatten och man kan se vid tröskeln från Korvtjärn en antydning till att det är uppbyggt en låg stentröskel. Här kan man manuellt flytta bort block så att det blir en bättre genomströmning, och då kommer fåran att fungera mycket bra som uppväxtområde för öring och harr.

Fåran verkar inte ha påverkats av flottningen vid en första översyn, utan är ett naturligt strömhabitat som behöver lite mer vatten för att fungera bra. Antagligen använde man den västra fåran under flottningen, varför den östra fåran är orörd. Det finns dock anledning att titta närmare på den östra fåran då bottenhabitatet verkar orört.

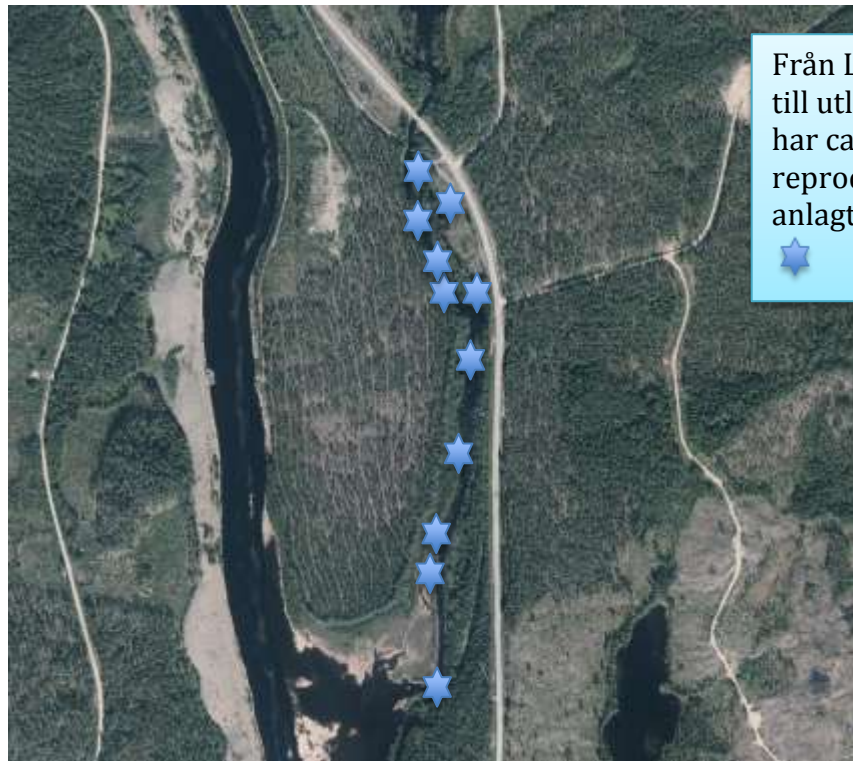
Bild 17 och 18: Sammanlagt har 16 stycken reproduktionsområden byggts från Kortjärn ned till Ångermanälven.

Från Landsvägsbron (väg 90) ned till utloppet till Ångermanälven har ca 11 stycken reproduktionsområden anlagts/restaurerats.

Från Kortjärn ned till Landsvägsbron (väg 90) har ca 5 stycken reproduktionsområden anlagts/restaurerats.
