VOJMÅNS FVO

Slutrapport

Miljöåterställning Hornforsen och Granselforsen

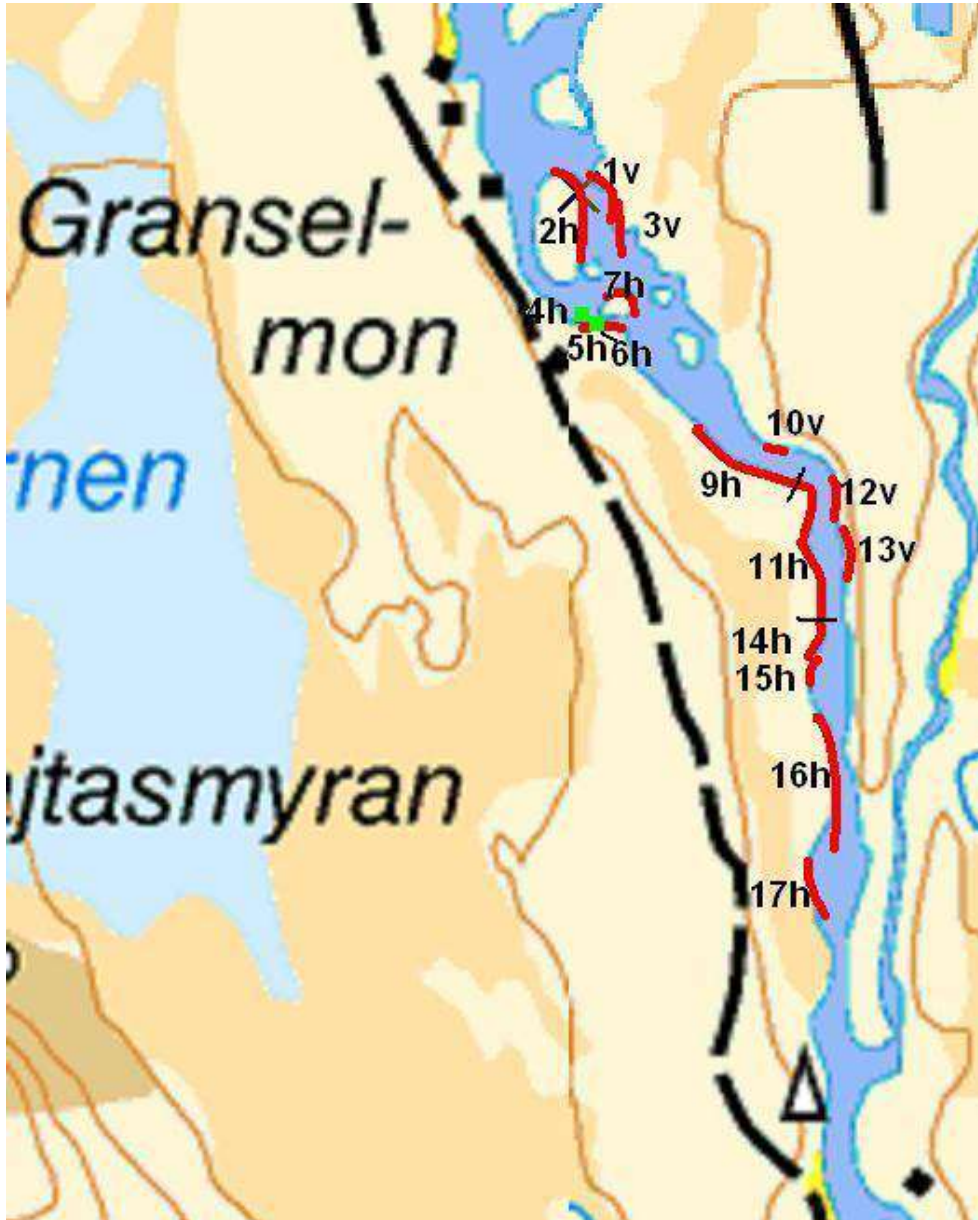
Karta över åtgärdsstationer för Granselforsen

Granselforsen är åtgärdad under flera år och sträckan är ca 1,8 kilometer lång och innehöll minst 1570 meter rensningar och stenkistor samt ett stort antal sidofårar och kvillområden som torrläggs vid lågvatten i Vojmån. De rensade materialet har återförts till fåran och de torrlagda fårorna har öppnas upp och återställts. Elfiske har skett i enlighet med plan.

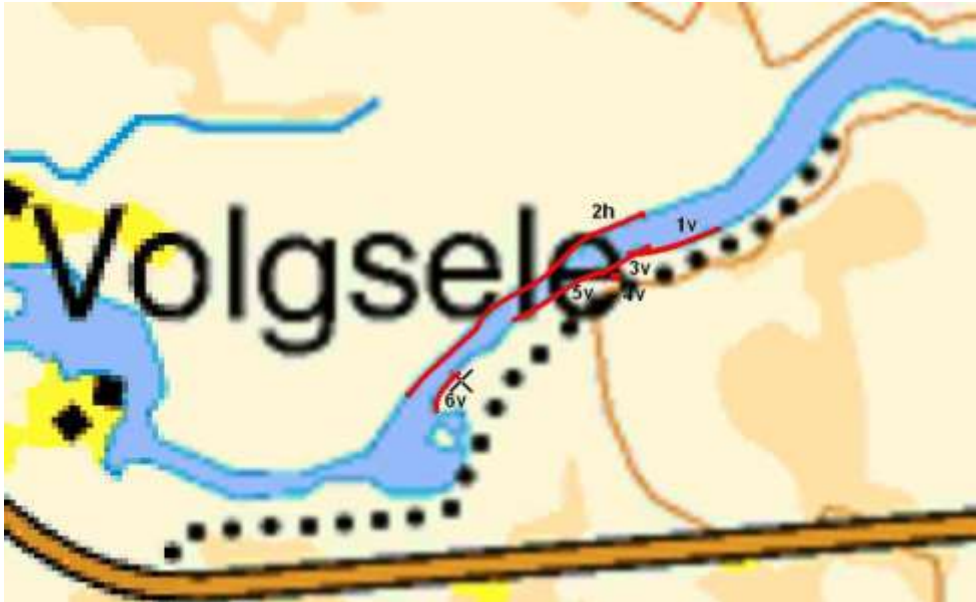
Karta över åtgärdsstationer Hornforsen

Hornforsen är åtgärdad och sträckan är ca 600 meter lång varav ca 400 meter är starkt forsande med kraftiga rensningar. Åtgärden bestod av en schaktning av mindre block samt åtgärder för uppväxande fisk. Elfiske har skett i enlighet med plan.
